MEDIOS DE VERIFICACIÓN

Tercer Informe Trimestral 2022

122.- Centro Histórico

INFORME DE ACTIVIDADES CORRESPONDIENTES AL PERÍODO COMPRENDIDO DEL 01 DE JULIO AL 30 DE SEPTIEMBRE DE 2022.

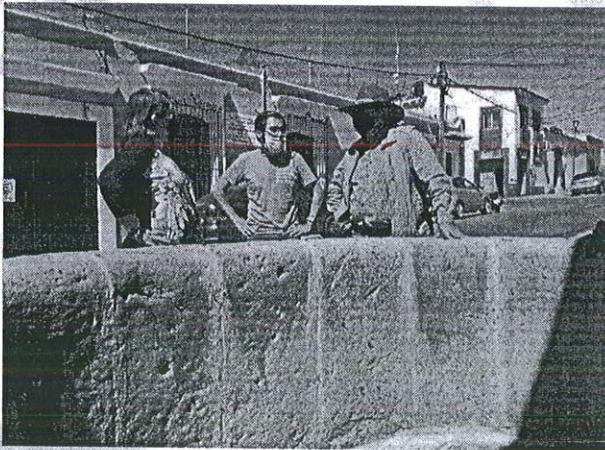
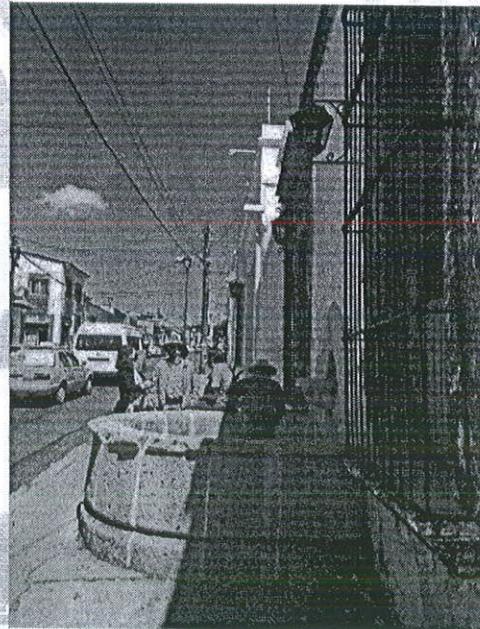
Al realizar la inspección el personal de la Secretaría de Obras Públicas y Desarrollo Urbano, en coordinación con la Dirección del Centro y Patrimonio Histórico se pudo observar que la pila se encontraba en un grado de deterioro grave, ya que se podía observar que contaba con fractura de piezas en los brocales de la pila, así mismo la pila contaba con muchas filtraciones de agua tanto en brocal como en piso, además de no contar con equipamiento hidráulico e instalación eléctrica, volviéndose un espacio ocupado por los indigentes para realizar sus necesidades fisiológicas así como para actos vandálicos.

Una vez realizada la inspección y realizado el proyecto de intervención en coordinación con personal del Centro INAH Oaxaca se inician los trabajos donde al realizar el llenado de agua a la pila se pudo observar que contaba con múltiples fugas de agua tanto en la base como en la estructura de la pila, vaciándose en un par de horas; así mismo se pudo observar que dichas fugas coincidían con las grietas tanto en la parte superior del brocal o en la base, por tal motivo se decidió colocar injertos de piedra cantera verde en las áreas con grietas y piedras dañadas, siguiendo los siguientes criterios de intervención:

Así mismo para solucionar los problemas de filtraciones de agua se determinó desmontar los brocales de la pila, marcando cada una de ellas y por medio de anastilosis volver a colocar las piezas en su lugar, colando por medio de mezcla de cal- arena siguiendo los siguientes criterios de intervención:

1. Liberación por medio manuales de elementos ajenos a la pila tales como juntas y resanes de cemento.
2. Liberación de brocales de pila para su intervención

3. Liberación parcial de brocales dañados, cuidando de no dañar las piezas aledañas
4. Integración de injertos de piedra cantera, en brocales de pila
5. Aplanados de cal, acabado bruñido al interior de la pila
6. Instalación eléctrica y luminarias
7. Instalación hidráulica.

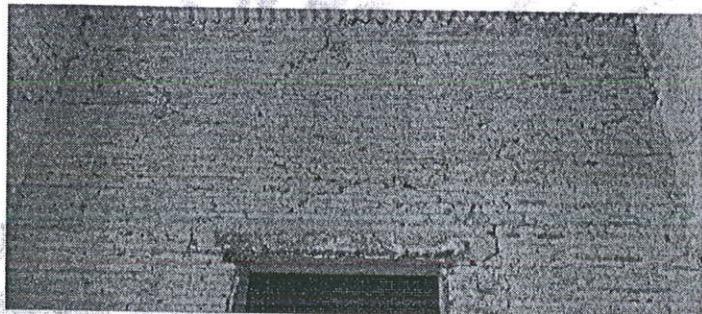
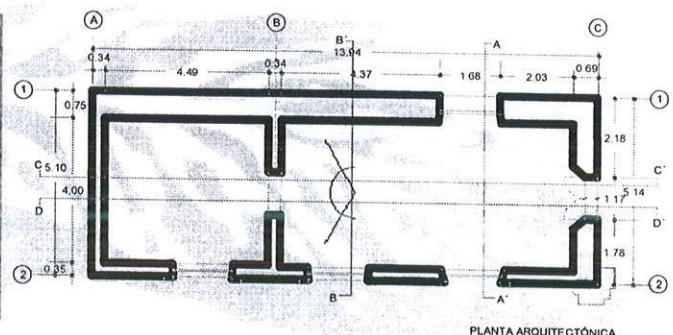
Foto 1

Se puede observar un muro de 32 cm de espesor, elaborado a base de tabique rojo recocido, con presencia de múltiples grietas provocadas por sismos.

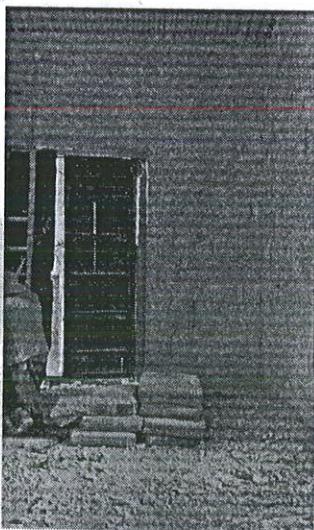
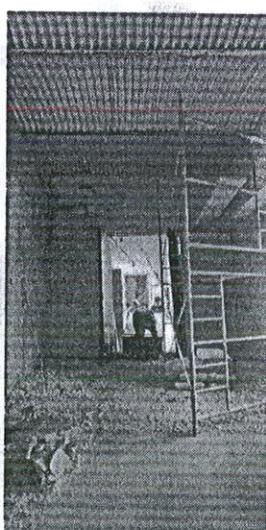
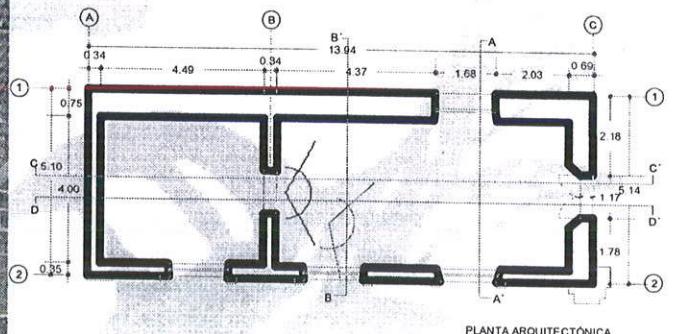
Foto 2 y 3

Se puede observar un muro de 65 cm de espesor, de fabrica mixta, elaborado de piedra cantera de la región y tabique rojo recocido. El cual cuenta con múltiples grietas provocadas por sismo, así como con presencia de humedad provocado por filtraciones de agua proveniente de la cubierta.

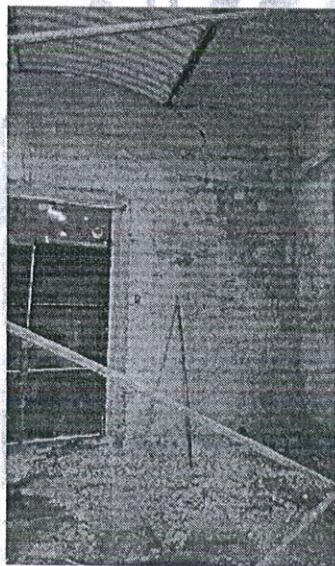
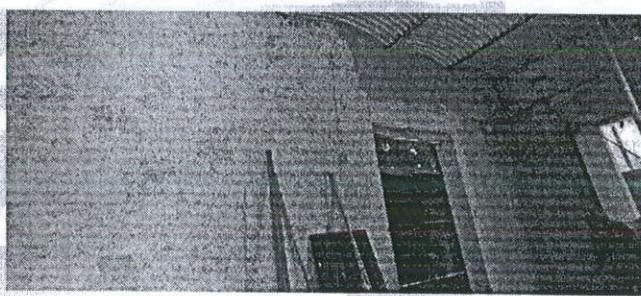
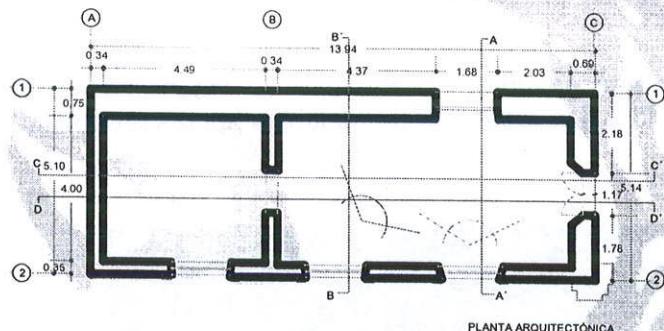
Foto 4 y 5

Se puede observar un muro de 65 cm de espesor, de fabrica mixta, elaborado de piedra cantera de la región y tabique rojo recocido. El cual cuenta con múltiples grietas provocadas por sismo, así como con presencia de humedad provocado por filtraciones de agua proveniente de la cubierta. en las jambas de tabique rojo recocido, cuenta con fractura de piezas.

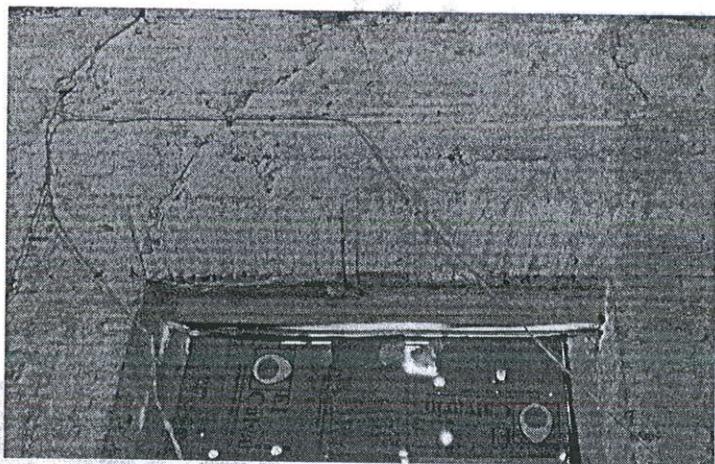
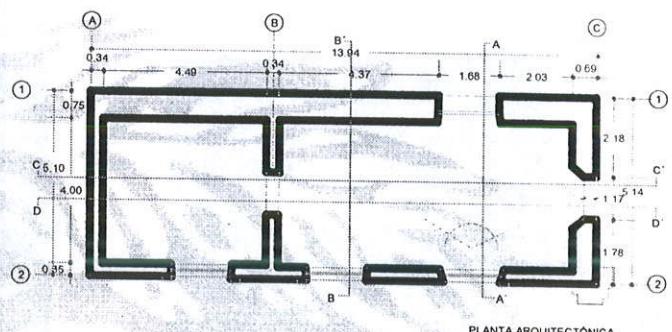
Foto 6

Se puede observar un muro de 65 cm de espesor, de fabrica mixta, elaborado de piedra cantera de la región y tabique rojo recocido. El cual cuenta con múltiples grietas provocadas por sismo. En las jambas de tabique rojo recocido, cuenta con fractura de piezas.

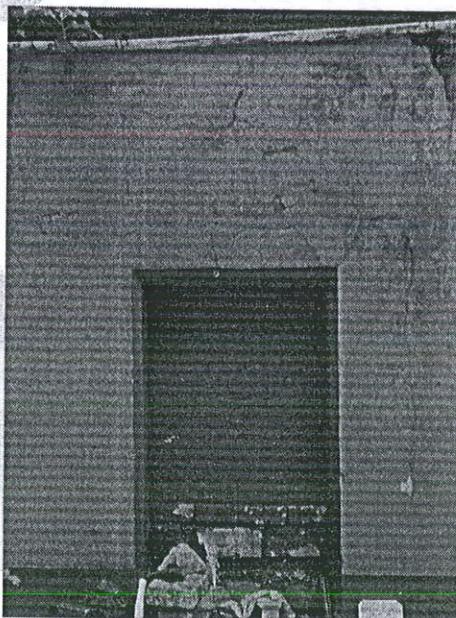
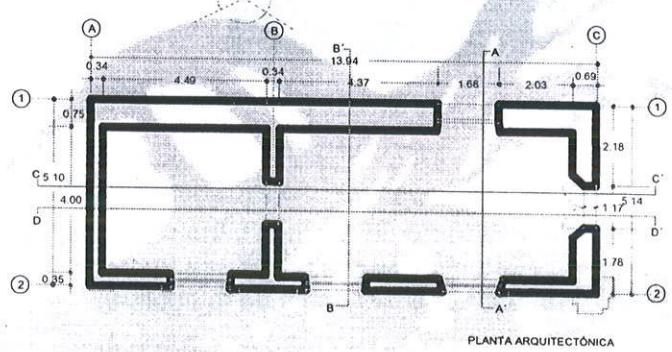
Foto 7

Se aprecia muro de 65 cm. De espesor de fábrica mixta en paramento exterior con presencia de grietas provocadas por sismo, desprendimiento de piezas de tabique rojo y presencia de humedad causada por filtraciones de agua proveniente de la cubierta.

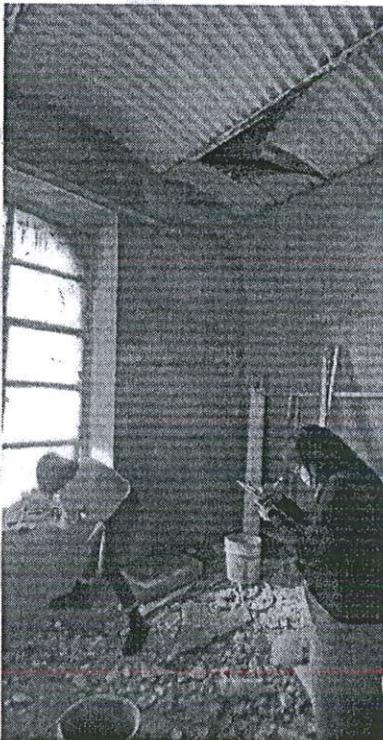
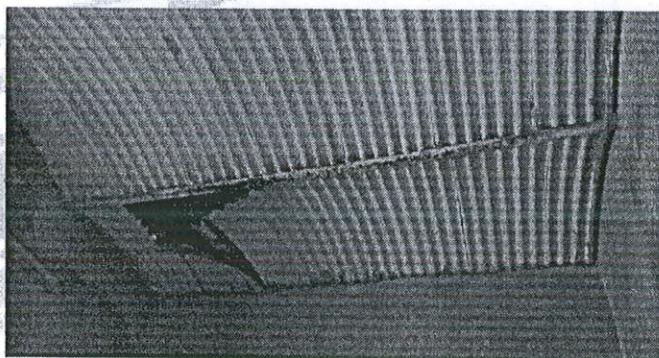
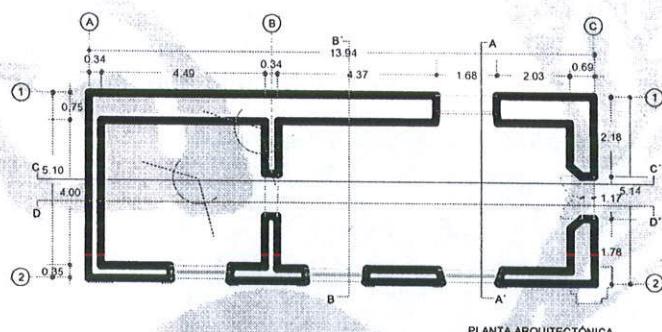
Foto 8 y 9

Se observa muro de 35 cm. De espesor elaborado con fábrica mixta y cubierta a base de bóveda catalana, la cual, presenta humedad causada por filtraciones de agua y desprendimiento de lámina de la cubierta

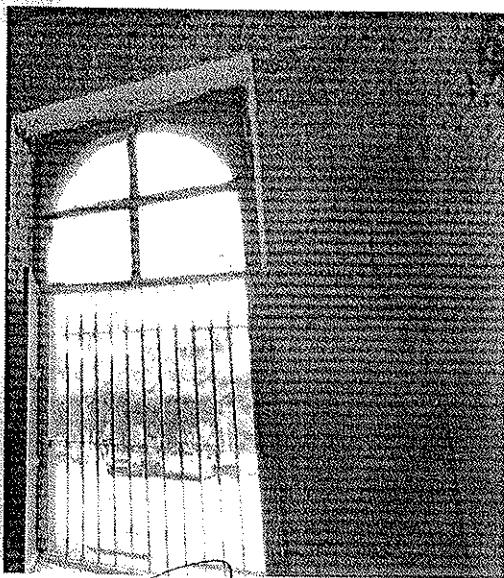
Foto 10

Se observa muro de acceso al comedor con fábrica mixta de piedra cantera y tabique barro recocido con agrietamientos a lo largo del muro causado por sismos y presencia de humedad en la parte superior causada por filtraciones de agua.

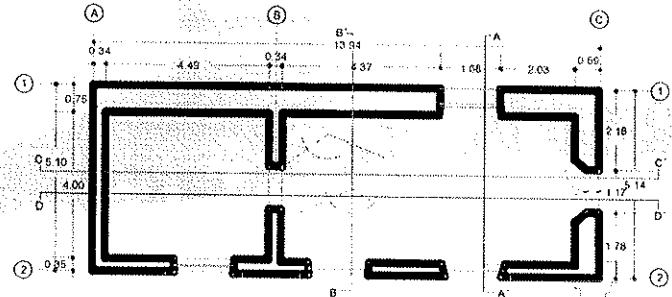
Foto 11 y 12

Se observa muro de 35 cm de espesor de fábrica mixta con presencia de grietas a lo largo del muro y en jambas se aprecian agrietamientos causados por sismo.

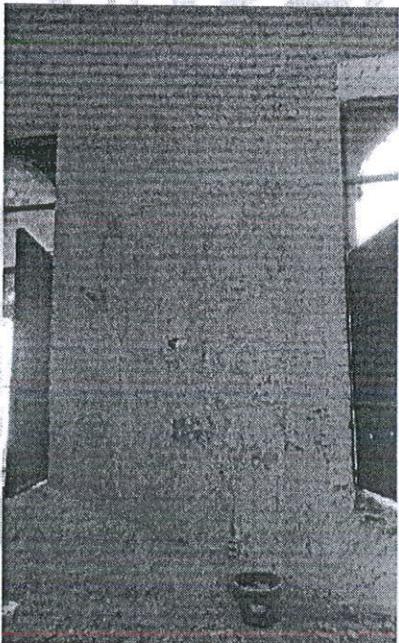
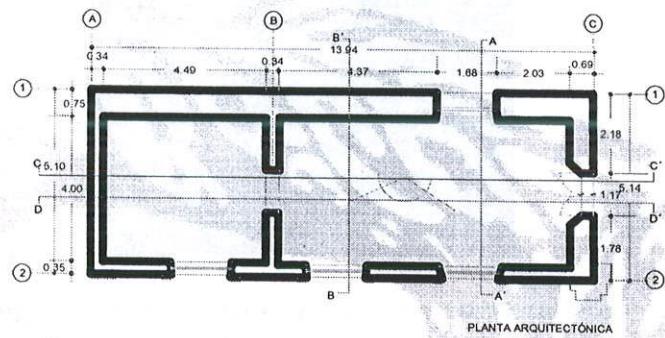
Foto 13

Se observa muro de 35 cm de espesor elaborado con fábrica mixta de piedra cantera y tabique barro rojo recocido en jambas. Se aprecian grietas y fisuras longitudinales causadas por sismos.
